G353 岳阳土马至岳阳东站公路及 S209
联合村至三荷机场公路工程项目
竣工环境保护验收调查报告

建设单位：岳阳市交通建设投资集团有限公司

编制单位：岳阳广众环保科技有限公司

二〇二五年六月

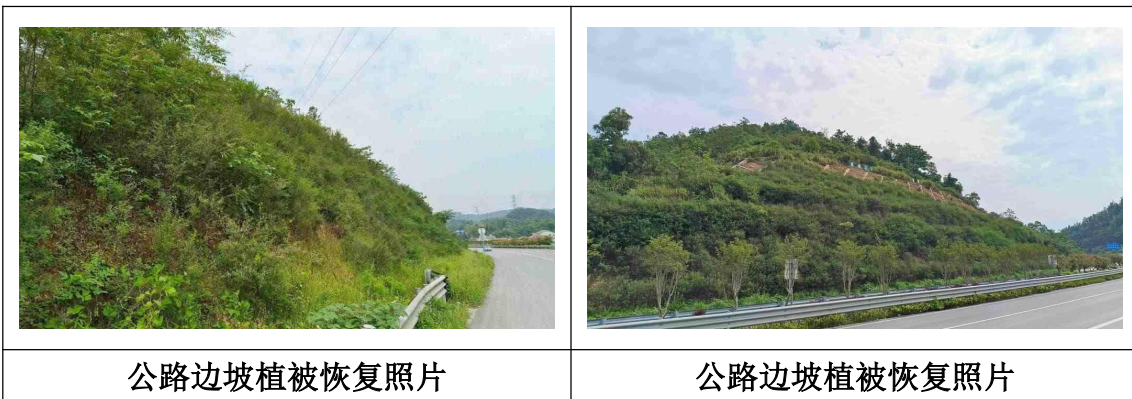
| 公路边坡植被恢复照片 | 公路边坡植被恢复照片 |

本调查从生态防护和景观影响敏感角度考虑，对沿线一些边坡进行了重点调
查，结果表明，工程路堑边坡防护形式较可靠，采取了多种防护措施，既确保了
工程稳定，又消除了水土流失隐患，还美化了公路景观，但部分路段边坡植草恢
复效果一般，坡面裸露，影响公路景观。

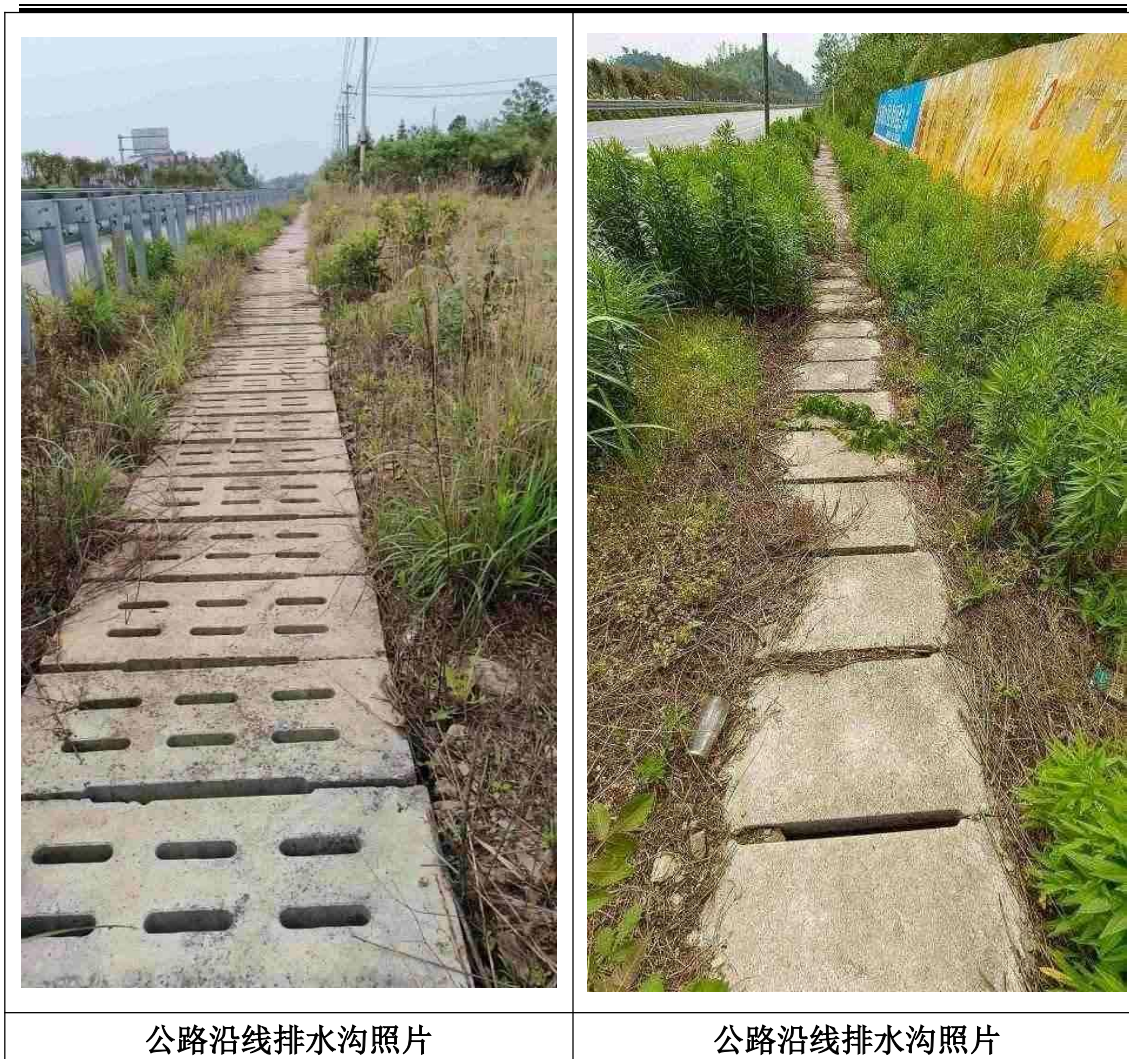
| <p>公路沿线排水沟照片</p> | <p>公路沿线排水沟照片</p> |

③路基边坡排水：设有截水沟、边沟、急流槽等，防止路面雨水漫流冲刷路基边坡。

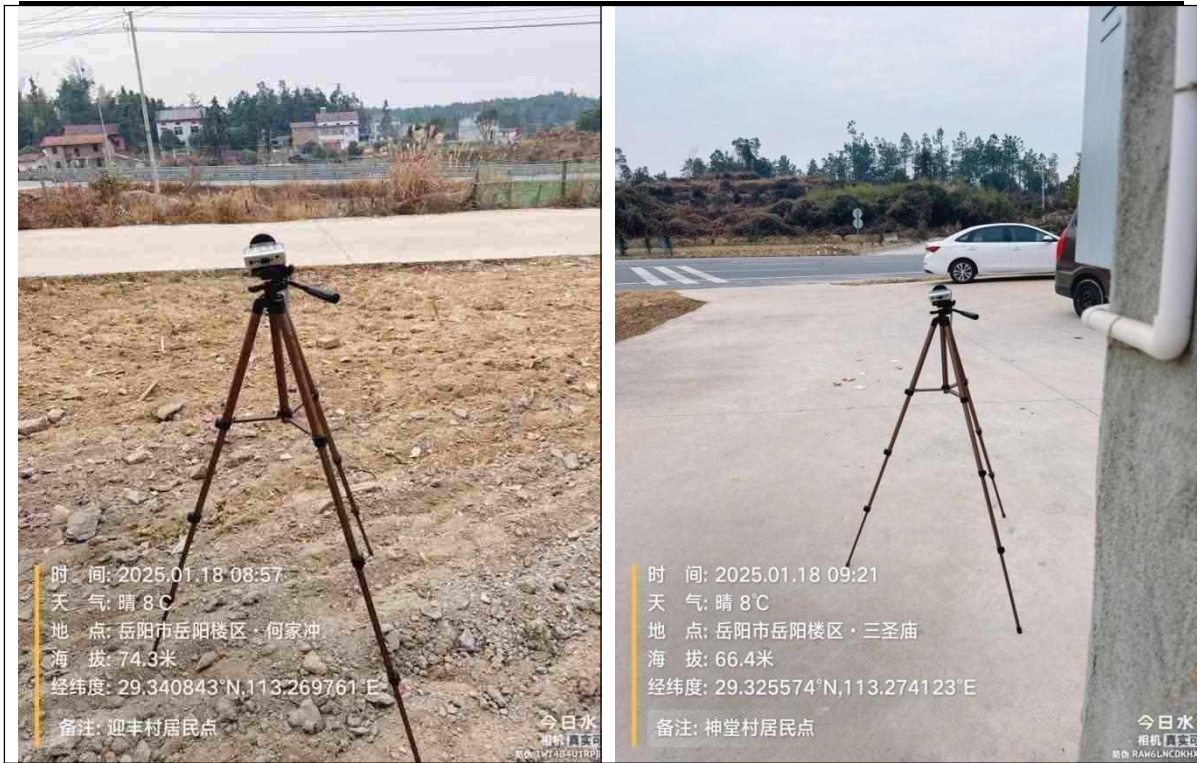
噪声监测照

时间: 2025.01.18 08:57
 天气: 晴 8℃
 地点: 岳阳市岳阳楼区·何家冲
 海拔: 74.3米
 经纬度: 29.340843°N,113.269761°E
 备注: 迎丰村居民点

时间: 2025.01.18 09:21
 天气: 晴 8℃
 地点: 岳阳市岳阳楼区·三圣庙
 海拔: 66.4米
 经纬度: 29.325574°N,113.274123°E
 备注: 神堂村居民点

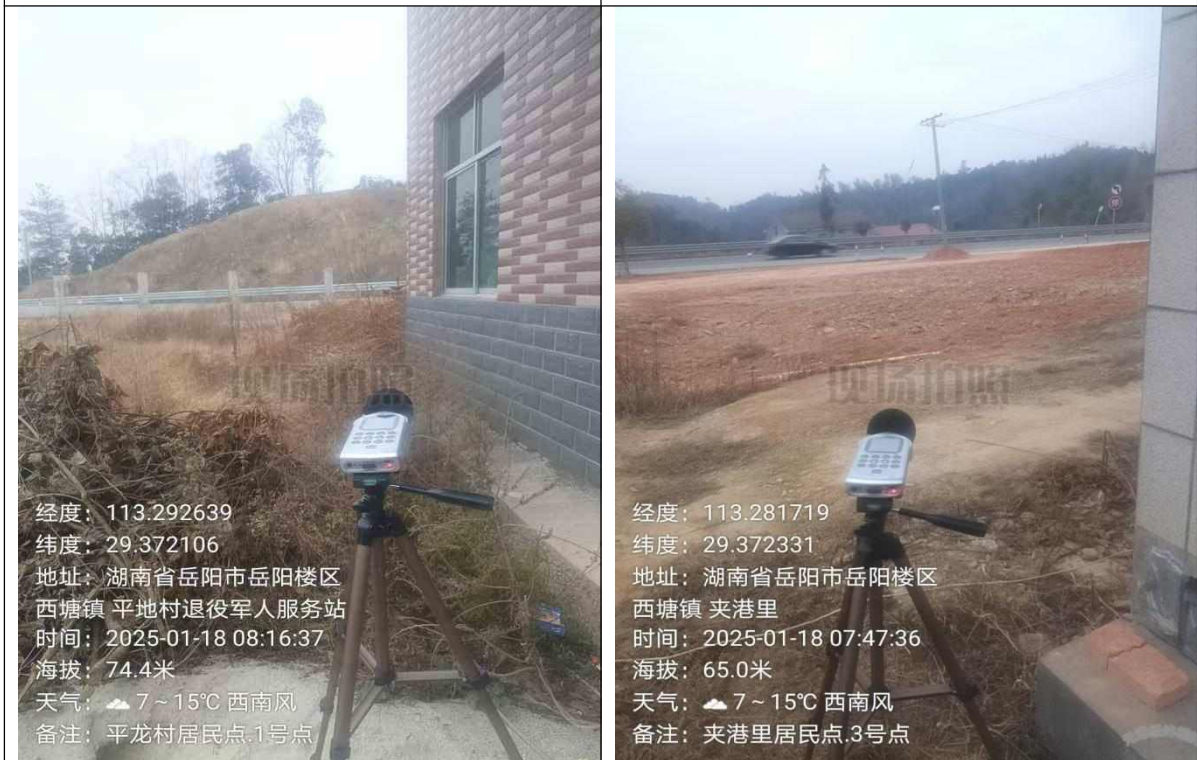
经度: 113.292639
 纬度: 29.372106
 地址: 湖南省岳阳市岳阳楼区
 西塘镇 平地村退役军人服务站
 时间: 2025-01-18 08:16:37
 海拔: 74.4米
 天气: ☁ 7~15℃ 西南风
 备注: 平龙村居民点.1号点

经度: 113.281719
 纬度: 29.372331
 地址: 湖南省岳阳市岳阳楼区
 西塘镇 夹港里
 时间: 2025-01-18 07:47:36
 海拔: 65.0米
 天气: ☁ 7~15℃ 西南风
 备注: 夹港里居民点.3号点
